## **Oxford® Slings**

Additional Sling and Safety Information

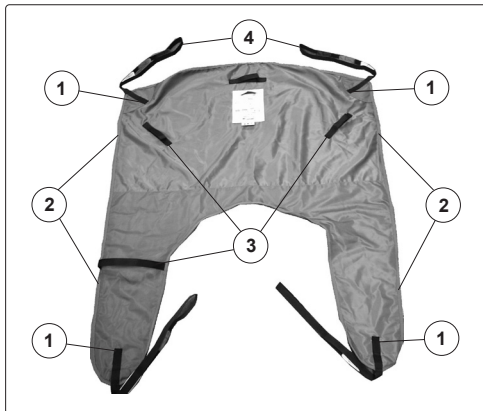
#### Example of an Oxford sling:

#### Key areas for inspection include:

1. Sling strap attachment point
2. Seams
3. Handle attachment points
4. End loops on sling straps

Inspection is required on all areas of the sling. The following information provides some guidance on key areas for inspection:

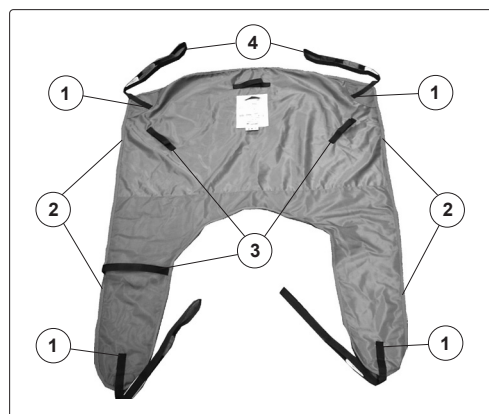
#### Exemple d'une sangle Oxford:

#### Principales zones devant être inspectées:

1. Point de fixation de la lanière
2. Coutures
3. Points de fixation de la poignée
4. Boucles d'extrémité sur les lanières

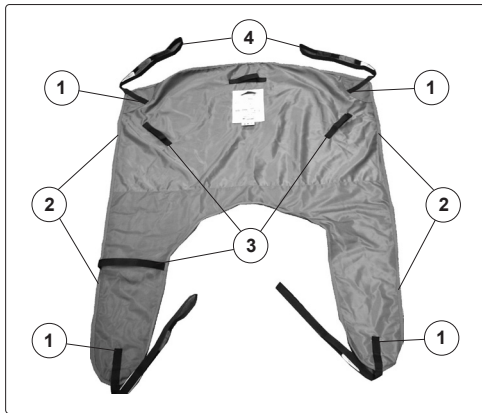
#### Beispiel für einen Oxford Gurt:

#### Die wichtigsten Stellen, die überprüft werden müssen:

1. Befestigungspunkt für Haltegurte
2. Nähte
3. Befestigungspunkte für Griff
4. Endschlaufen an den Haltegurten

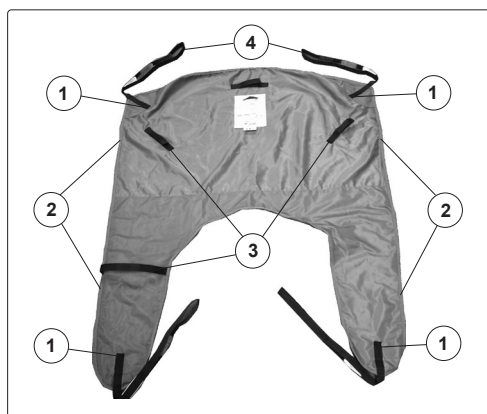
### Ejemplo de una eslinga Oxford:

### Las áreas principales a revisar incluyen:

1. Punto de amarre y fijación de la correa de la eslinga
2. Costuras
3. Puntos de amarre y fijación de la empuñadura
4. Lazos de los extremos de las correas de la eslinga

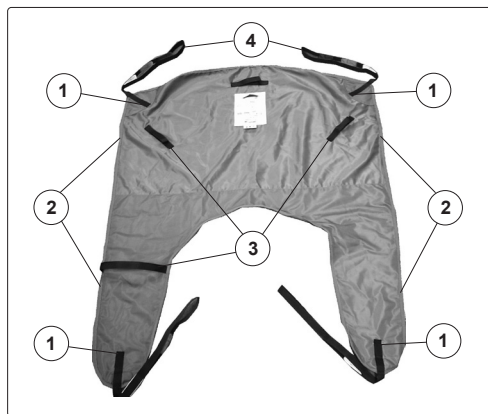
#### Voorbeeld van een Oxford Sling:

#### Onder andere de onderstaande delen moeten worden geïnspecteerd:

1. De aanhechtingspunten van de banden van de Sling
2. Naden
3. Aanhechtingspunten aan hendels
4. Eindlussen van slingbanden

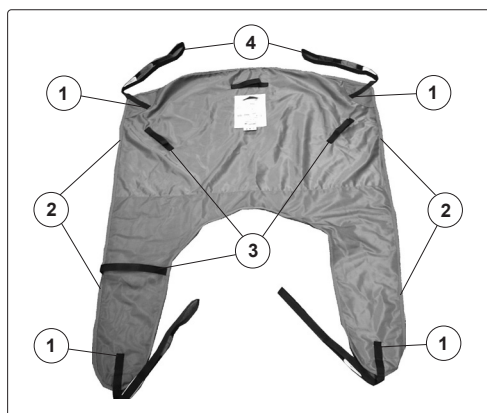
#### **Esempio di un'imbracatura Oxford:**

#### **Tra le aree principali da esaminare figurano:**

1. punto di attacco delle fasce dell'imbracatura
2. cuciture
3. punti di attacco della maniglia
4. anelli alle estremità delle fasce dell'imbracatura

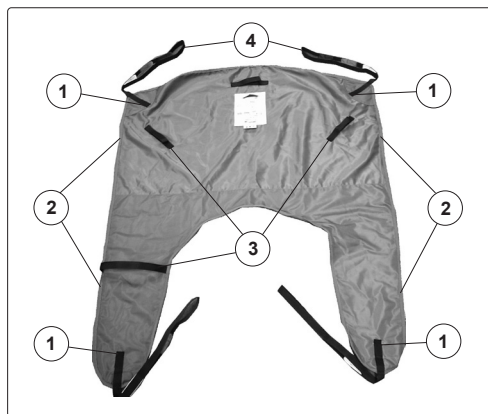
**Exemplo de uma correia Oxford:**

**Áreas chave para inspeccionar incluem:**

1. Ponto de fixação da correia
2. Bainhas
3. Pontos de fixação da pega
4. Laços das extremidades das correias

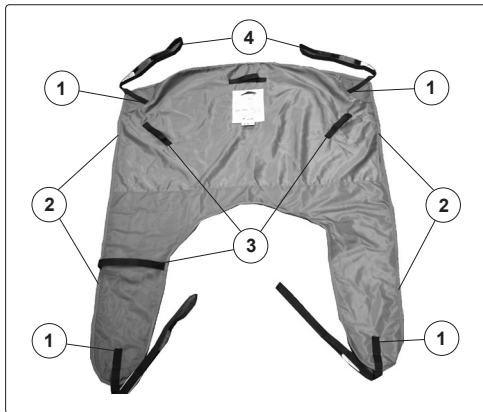
#### **Oxford-nostoliinan mallikappale:**

#### **Tärkeimmät tarkastuksen kohteet:**

1. Nostoliinan hihnan kiinnityskohta
2. Saumat
3. Kädensijojen kiinnityskohdat
4. Nostoliinan hihnojen päätelenkit

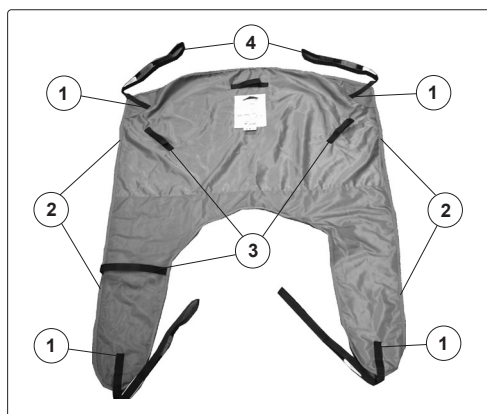
#### Eksempel på Oxford-sele:

#### Følgende hovedområder må kontrolleres:

1. Festepunkter for selestropper
2. Sømmer
3. Festepunkter for håndtak
4. Endeløkker på selestropper
